ОТЧЕТ о проведенной демонстрации прибора по поиску утечек газов

07.10.2024 компанией ООО «Градиент» в ходе натуральных испытаний на территории ООО «ЛУКОЙЛ-Пермнефтеоргсинтез» была проведена демонстрация акустического устройства визуализации «Visonic 900», предназначенного для поиска утечек газов и определения других источников шумов.

Место проведения: установка 39-10 (депарафинизация масел)

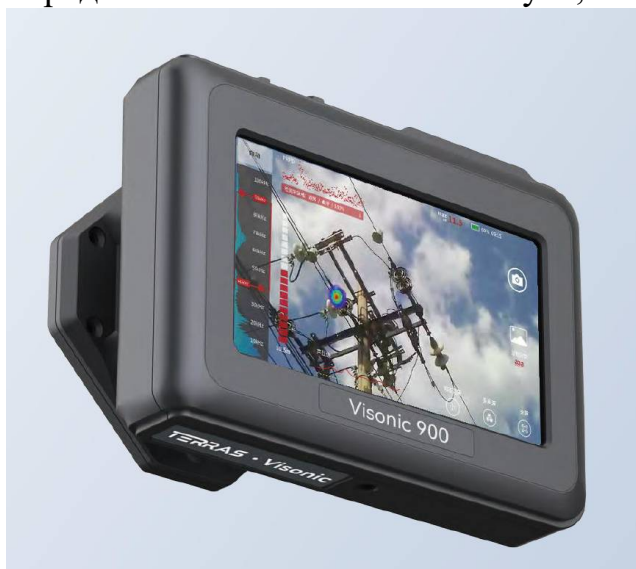
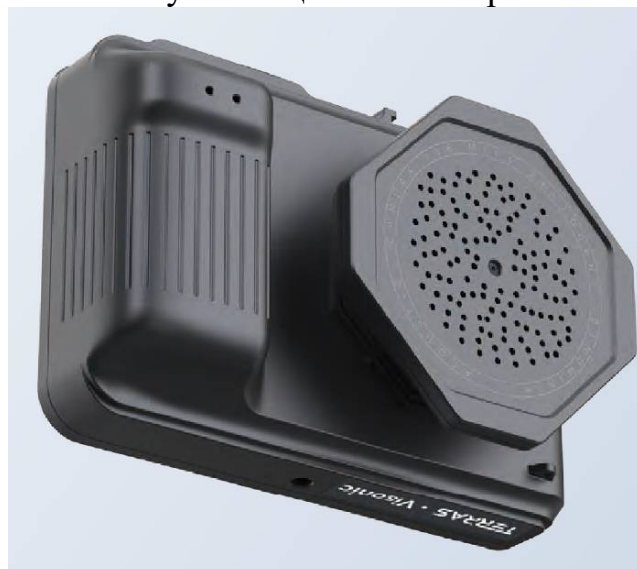
Оборудование «Visonic 900» является портативным интуитивно понятным и удобным инструментом для обнаружения утечек с помощью ультразвука даже в шумных производственных условиях. Прибор использует массив микрофонов для определения места источника звука, отмечая их визуалью цветом на экране.

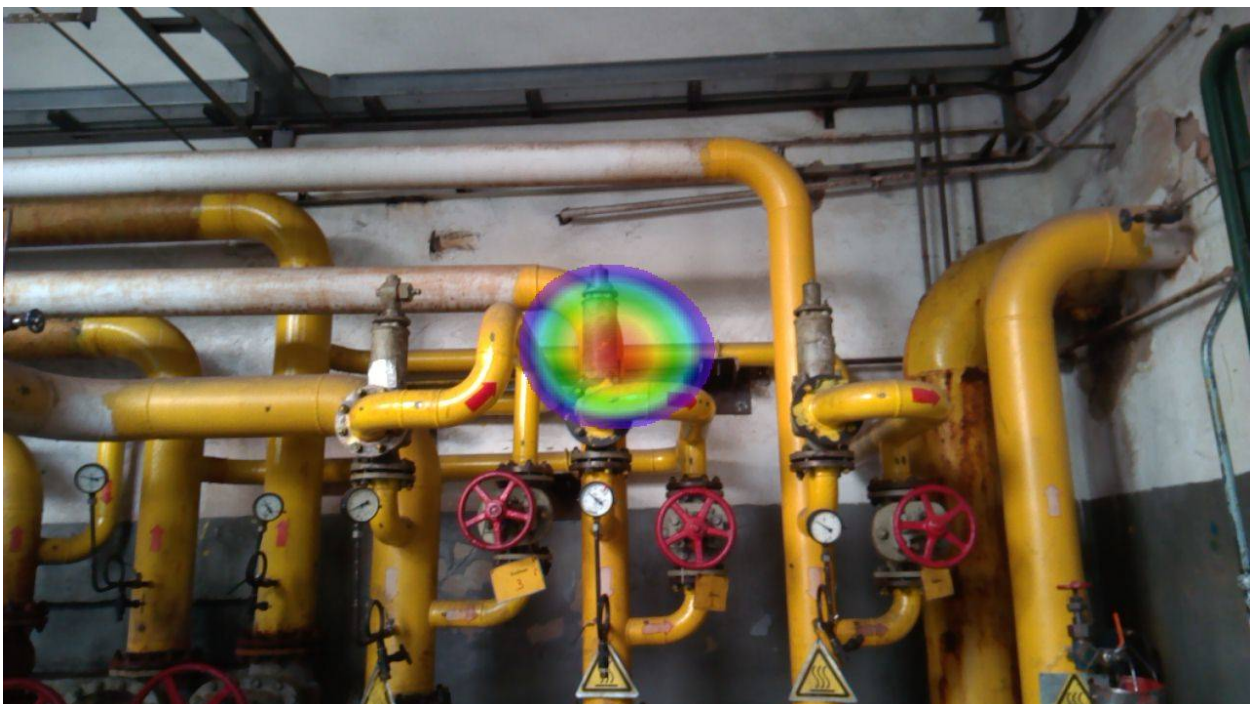
Место: Компрессорная, трубопроводы с предохранительными клапана.

Источник: механический шум

Оценка: корректность работы оборудования

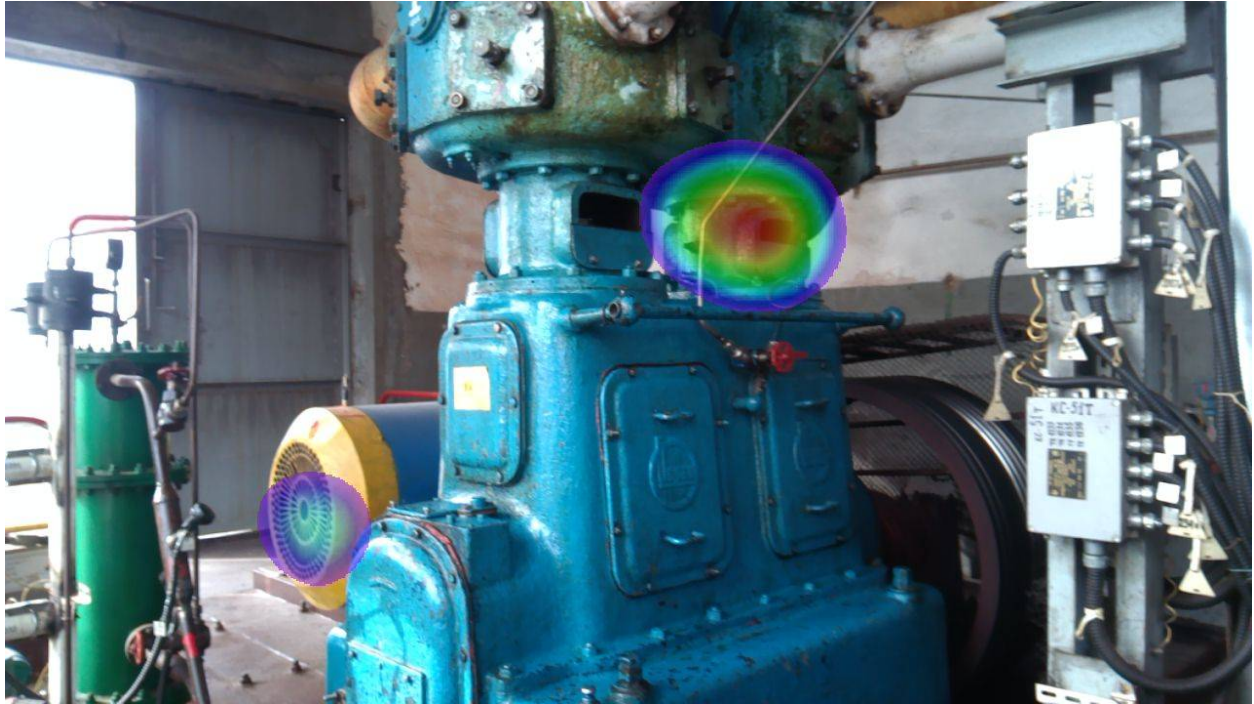
Место: Компрессорная, компрессор и электродвигатель.
Источник: механический шум
Оценка: корректность работы оборудования

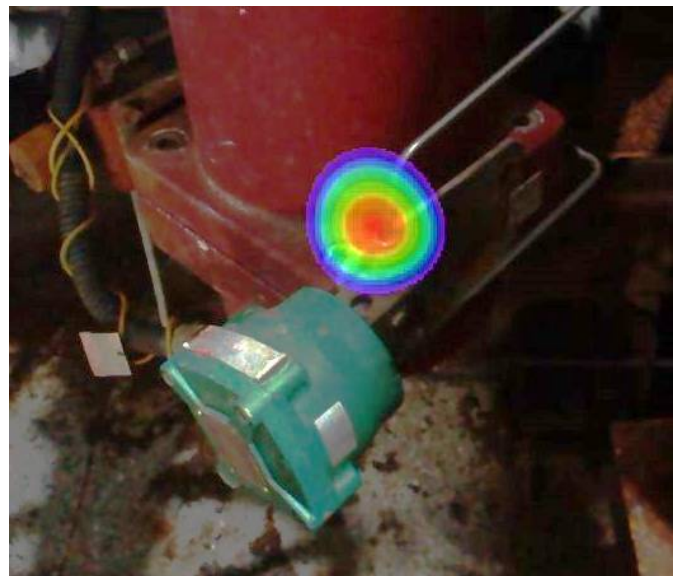
Место: Фильтровальное отделение, регулирующие клапана КИПиА.

Источник: утечка газа

Оценка: пропуск воздуха КИП через резьбу, через тройник

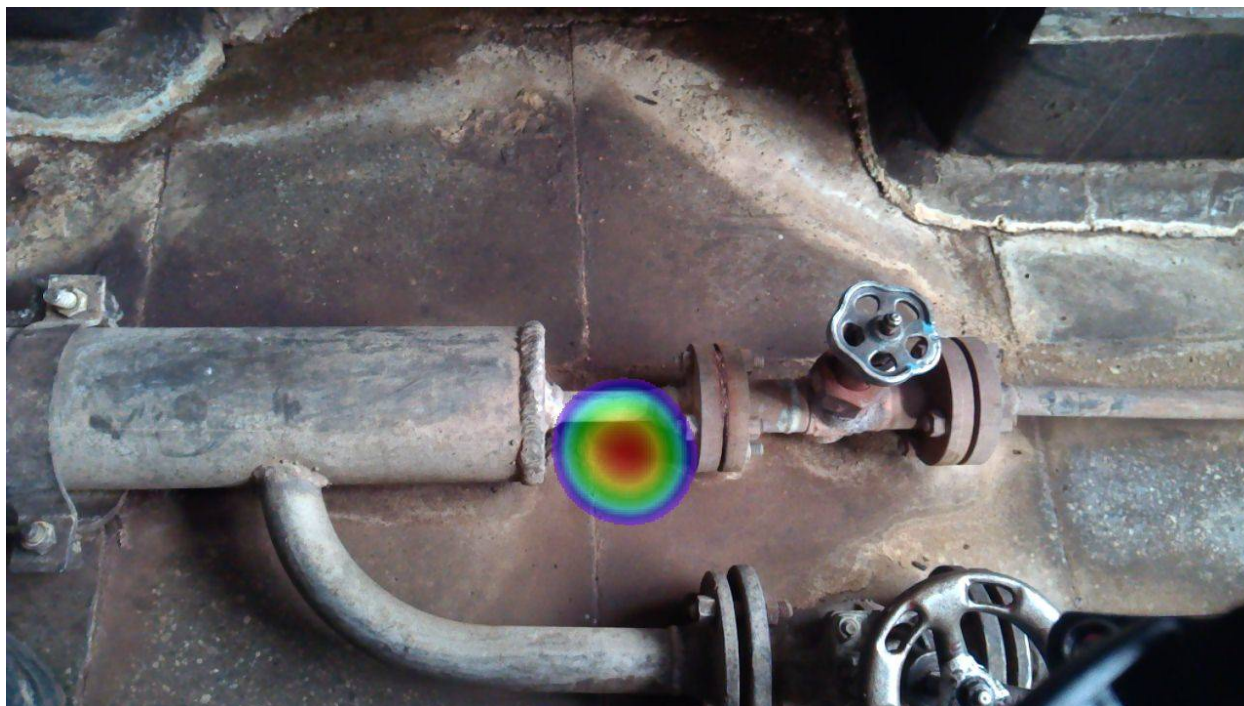
Место: Фильтровальное отделение, трубопровод.

Источник: механический шума

Оценка: гидроудар
